# 嘉峪关甘肃宏汇能源化工有限公司 “6·11”较大中毒窒息事故调查报告

2024年6月11日6时40分左右，甘肃宏汇能源化工有限公司干馏2#线移动床颗粒除尘装置发生一起氮气窒息事故，造成3人死亡。

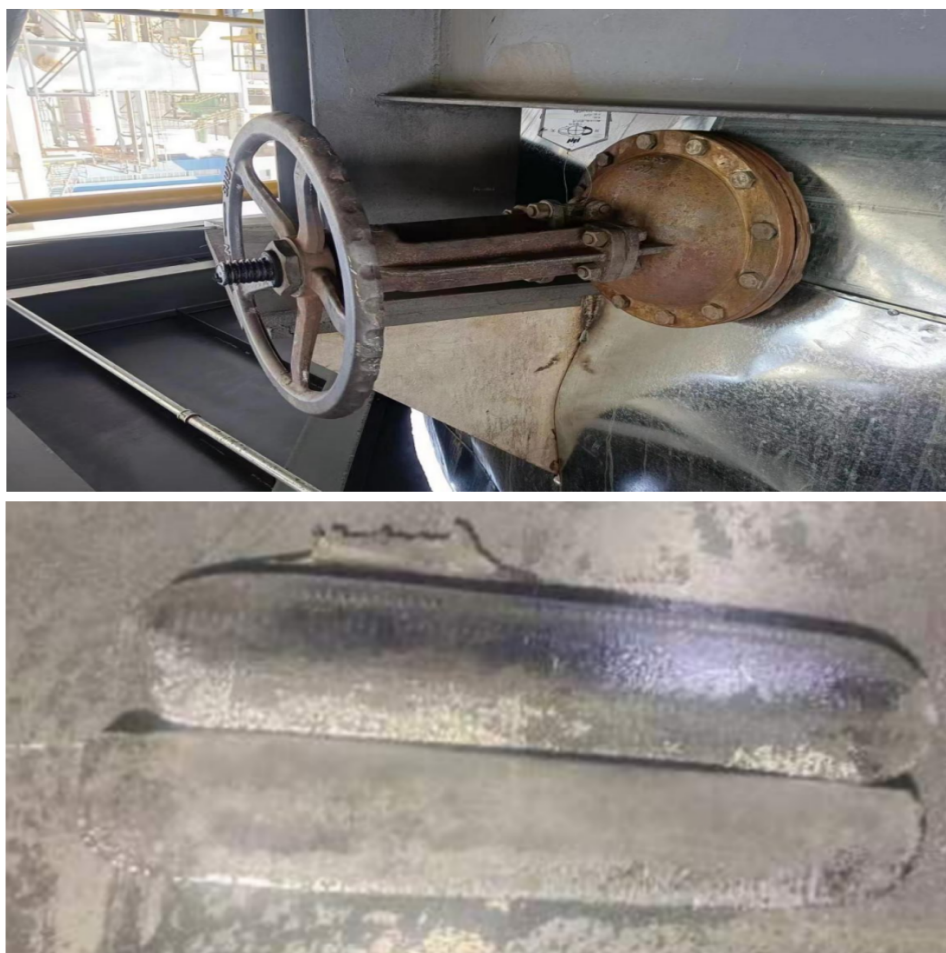
6月6日，干馏车间开始组织职工清理 2#线移动床颗粒除尘装置过滤段滤料，6月7日完成清理工作。6月8日起，天安公司人员开始对 2#线移动床颗粒除尘装置过滤段进行检维修作业。拆卸竖轴完成后发现竖轴与拨料板连接键损坏。移动床颗粒除尘装置过滤段卸料电机拨料板托盘插板阀照片见图 3。

图 3 移动床颗粒除尘装置过滤段卸料电机拨料板托盘插板阀及插板阀中的竖轴与拨料板连接键损坏状况照片

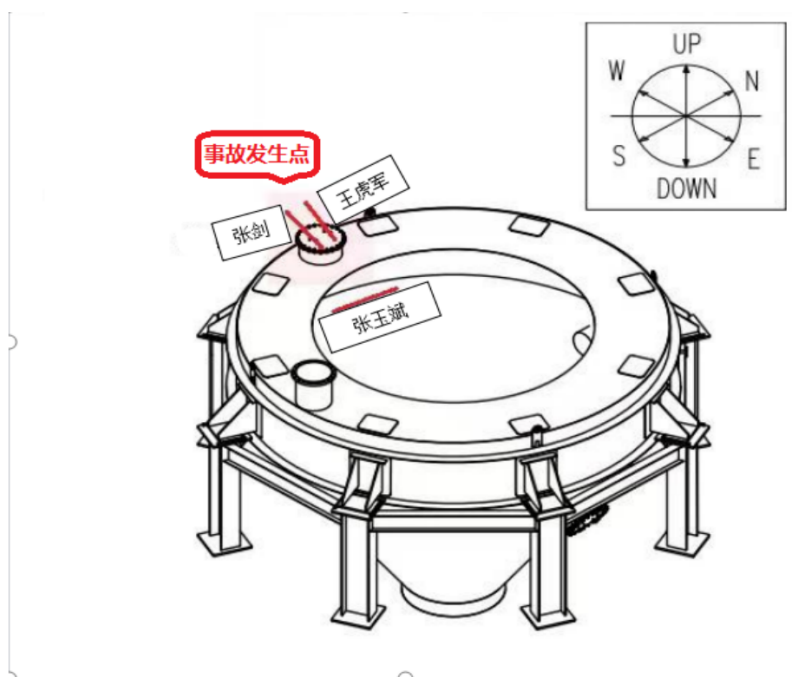
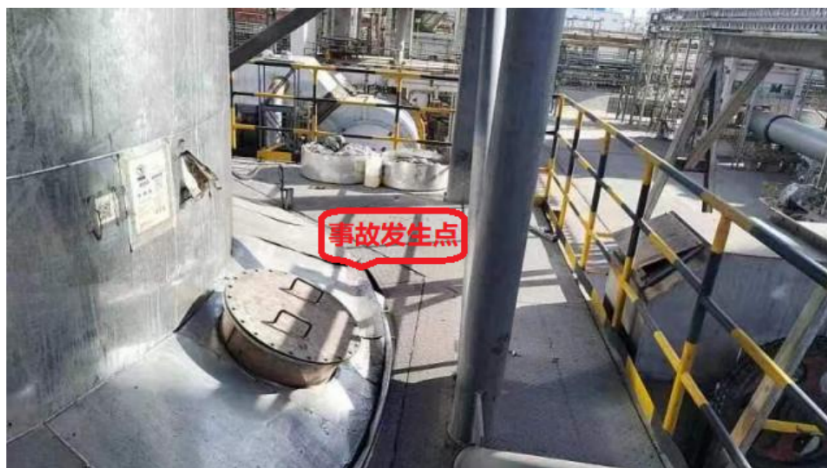
图 4 移动床颗粒除尘装置下段仓设备简图

事故发生于干馏 2#线移动床颗粒除尘装置+13.14m 平台上与过滤段下端连接的下段仓人孔处。下段仓的容器类别为常压非标

设备；材质为 S30408； $\varnothing 6.35\text{m} \times 5.02\text{m}$ ；设计压力 $-10 \sim 10\text{kpa}$ ，工作压力 $-5 \sim 5\text{kpa}$ ；设计温度  $600^{\circ}\text{C}$ ，工作温度  $550^{\circ}\text{C}$ ；工作介质为提质煤颗粒/干馏煤气；仓体有 DN600 人孔 2 个，人孔口设有操作平台。移动床颗粒除尘装置下段仓设备简图见图 4。

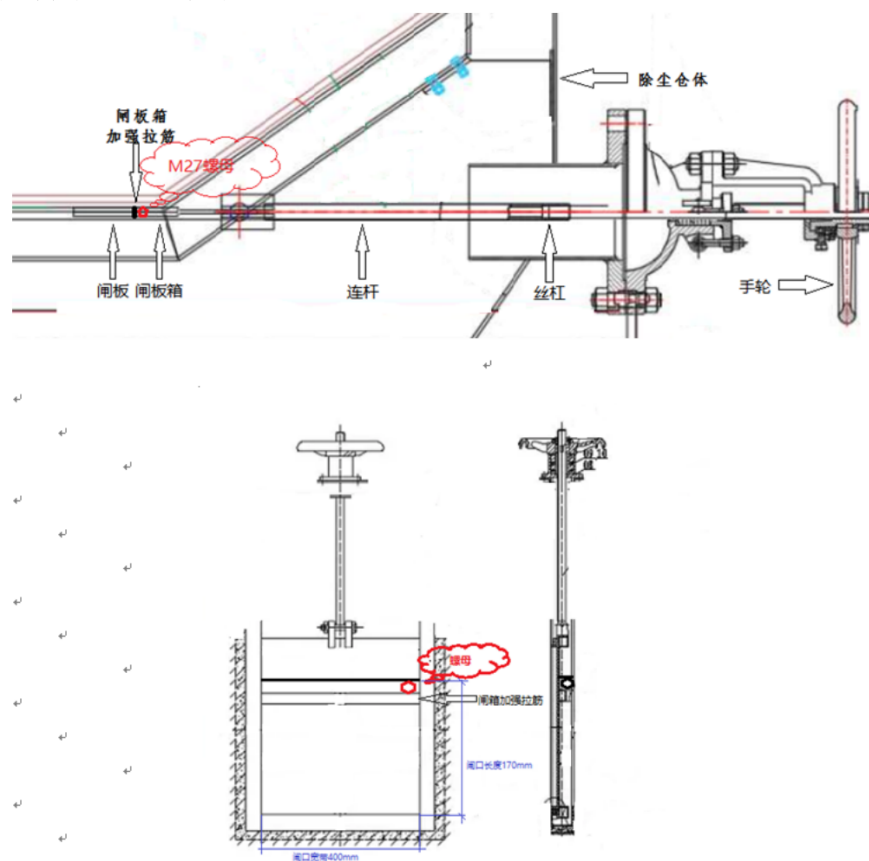
1.宏汇公司对于承包商检维修作业现场管理责任不落实，现场验收流于形式。一是承包商在检维修作业完成后，未落实《二号线过滤段内部检修施工方案》的验收要求，作业人员现场清理过程中遗漏拆卸后铁丝捆绑的螺母，随后螺母掉落并嵌入至闸板箱，导致在操作卸料阀时，由于螺母的嵌入，卸料闸门无法关闭，始终处于开启状态，导致填料过程中的“漏料”异常工况；二是根据《甘肃宏汇能源化工有限公司关于部室业务调整的通知》（甘宏汇〔2023〕44号）、《甘肃宏汇能源化工有限公司关于明确各职能部室人员工作分工的通知》（甘宏汇〔2023〕43号）要求，生产运行管理室未按职责要求履行设备消缺后的验收相关工作；三是根据《甘肃宏汇能源化工有限公司关于明确项目抽调人

图5 颗粒床过滤段卸料电机拨料板托盘插板阀故障示意图
