# 嘉峪关甘肃宏汇能源化工有限公司 “6·11”较大中毒窒息事故调查报告

2024年6月11日6时40分左右，甘肃宏汇能源化工有限公司干馏2#线移动床颗粒除尘装置发生一起氮气窒息事故，造成3人死亡。

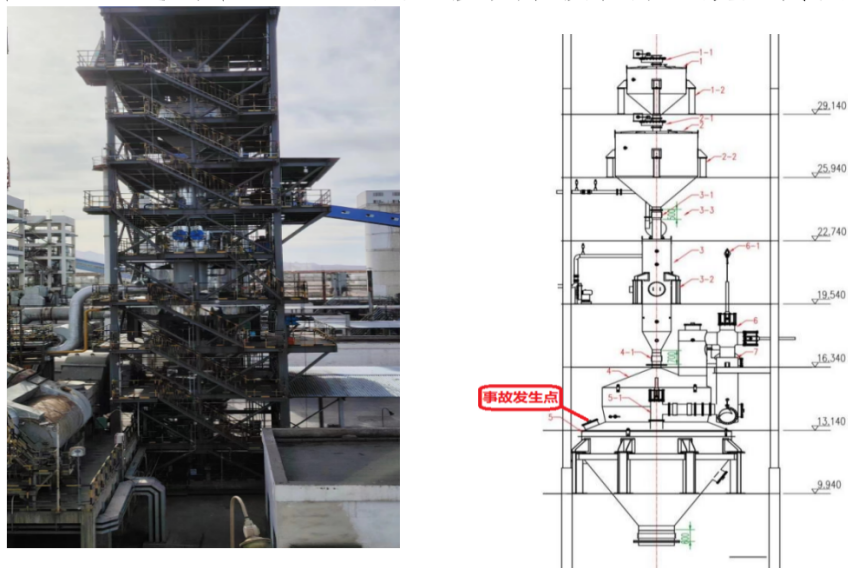
图 1 移动床颗粒除尘装置简图

事故发生装置为干馏 2#线移动床颗粒除尘装置，主要由上部料仓（1）、下部料仓（2）、加热段（3）、过滤段（4）、下段仓（5）、十字管（6）、急冷管（7）组成。移动床颗粒除尘装置简图见图 1。

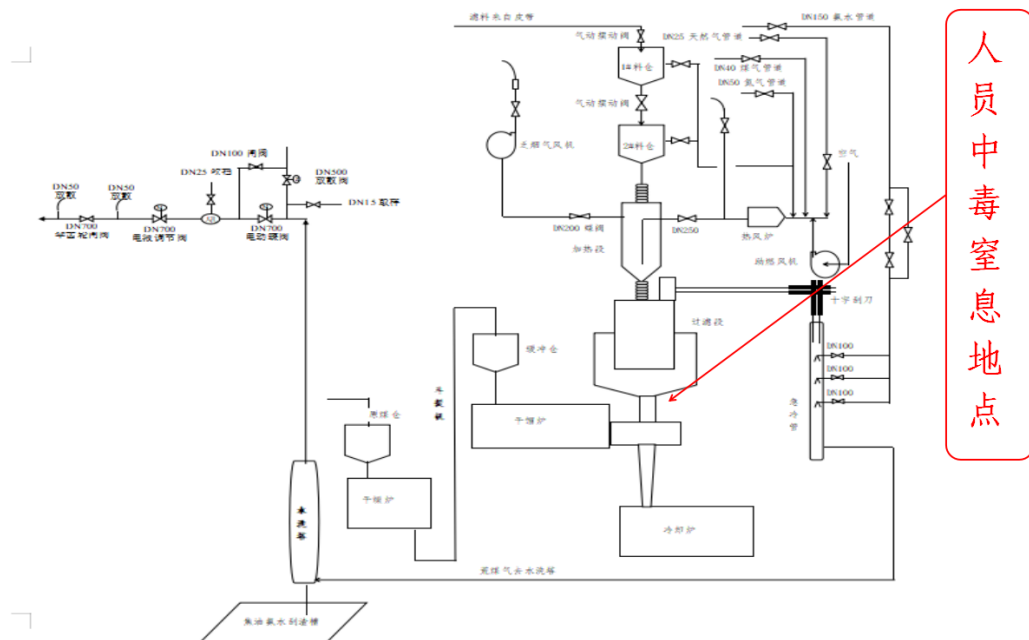
图 2 干馏 2#线生产工艺流程示意图

2#线移动床颗粒除尘装置的滤料使用粒径8~25mm的自产提质煤,经过筛分后合格的滤料经运输皮带装入滤料缓冲仓,通过下部阀门自流进入加热段,在加热段内被配套的加热炉产生的热烟气加热至400~650℃后,继续向下进入过滤段。滤料在过滤段中自上至下移动,捕集煤气中粉尘后在滤料排出装置的作用下,排入干馏炉尾下料箱,与干馏炉排出的提质煤一同进入冷却炉。移动床颗粒除尘装置生产工艺简图见图2。
